# 复合材料层压板构件边角分层缺陷修补方法研究

(航空工业成都飞机工业(集团)有限责任公司,成都 610000)

## Study on repairing method of corner delamination flaw of composite laminate component

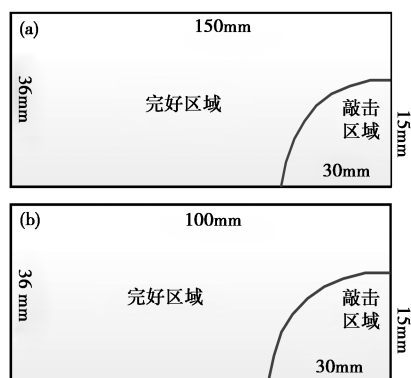
图 1 缺陷试样示意图

使用铁锤敲击完好的拉伸试样与弯曲试样边角区域,敲击直至试样表面出现明显破损,敲击区域如图 1 所示。

[(a)拉伸试样;(b)弯曲试样]

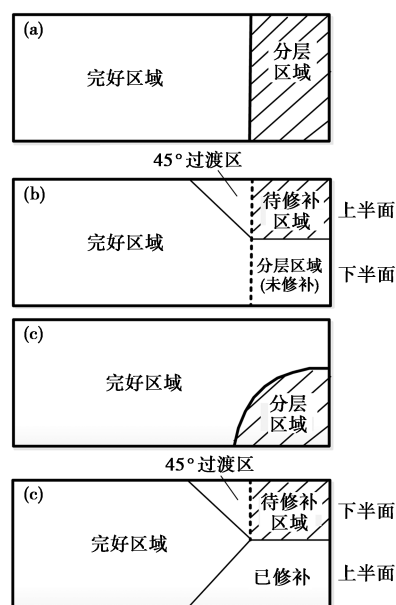
图 2 试样修补方案示意图

[(a)试样侧视图;(b)试样俯视图;(c)上半面修补;

(d)下半面修补]

针对复合材料构件局部边角分层现象的修补方案示意图如图 2 所示。

(1)使用超声探测仪确定试样的分层区域大小,并使用铅笔标记分层区域。

(2)使用打磨工具打磨去除分层区域,分层区域

分两次打磨,首次打磨厚度约为 1.5mm,打磨时,在脱粘区与非脱粘区制作 45°的粘接过渡区。

(3)清除面板上产生的粉尘,使用丙酮清洗打磨区域,并晾干。

(4)使用浸润 DG-3 的碳布在打磨区域逐层铺叠,完成与非脱粘区域的搭接。

(5)铺叠完成后需在铺叠区域放置一层可剥层,并使用真空袋打袋。固化修补参数为抽真空压力小于 0.85Bar,以 2℃/min 的升温速率升温至 60℃,恒温 4h。

(6)固化完成后,修切打磨区域外形,打磨复合材料构件修补区域至平滑。

(7)翻转试样,以刚刚固化的预浸料为基板,重复(2)~(6)步骤的修补操作,完成对复合材料构件局部边角下半部分的修补。

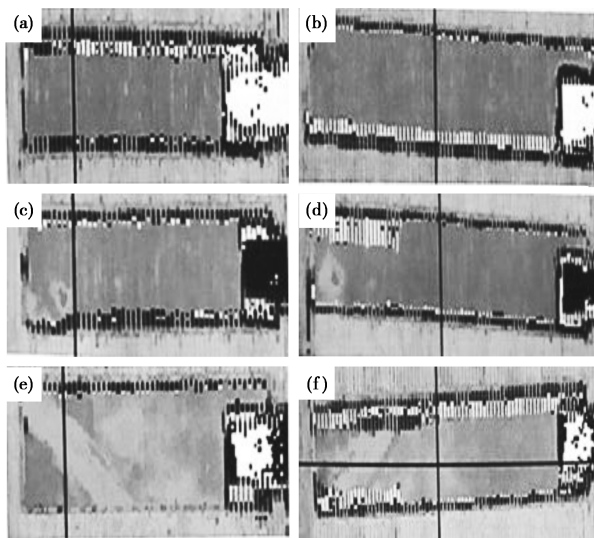
图 3 层压板完好试样、缺陷试样和修补试样无损检测图

由图 3(a)一(b)可见,完好试样超声波 C 扫描结果图整体较稳定,没有大的颜色变化,说明层压板试样层与层之间结合较好,没有分层现象。

由图 3(c)一(d)可见,试样在边缘区域受到冲击损伤后,只是在表面或静表面有局部损伤,破坏了声能的传递,但是受损区域周边胶层仍然相对完好,DB 值衰减值不大,故试样无损检测只有局部区域颜色为红色。超声波扫描对比板见图 4。由图 4 可知,由黄色至蓝色 DB 值衰减逐渐增大,蓝色时试样为分层。

由图 3(e)一(f)可见,使用碳纤维织物和 DG-3 胶对受损试样进行修补。由于碳纤维织物本身结构疏松,内部可能裹挟着气泡,且 DG-3 胶在使用前未进行脱泡处理,故 DG-3 胶内也裹挟了少许气泡。造成修补试样固化后孔隙率较高,从而修补区域超声波 C 扫描图呈现红色。对比颜色比色板可知,试

样虽然孔隙率较高,但是未达到分层,修补后的试样无损检测合格。

另外,图 3 中试样超声波 C 扫描图中周边均为白色,这是因为试样在进行无损检测时水花溅到试样周边,声能无法在此处传递,故而呈现白色。试样右侧为无损检测时夹持区域。

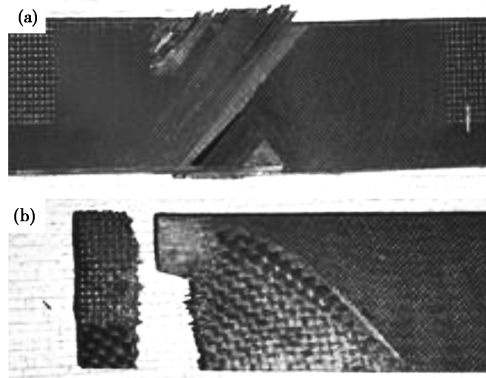
图 5 层压板试样拉伸断裂对比图

表 2 为复合材料层压板试样拉伸强度的检测数据。从表 2 可见,含有缺陷的试样与完好试样的拉伸强度相差较大,主要原因是试样在拉伸过程中,传递载荷和承载的主要是碳纤维增强体,而当层压板静表受到损伤时,静表处的碳纤维也不同程度地出现损伤或者断裂,因而造成拉伸强度下降。当试样修补后,其拉伸强度无明显改善,修补后的强度恢复率只有 62.6%,主要是因为试样边角受损区域已经整体被打磨切除,修补层主要以搭接的方式固化在原试样上,原始层与修补层无法形成纤维连续体,降

[ (a) 完好试样拉伸断裂图; (b) 修补试样拉伸断裂图]

低了拉伸强度。此修补方案对复合材料构件拉伸强度的恢复率不高,但此方案已满足非承受拉伸力构件和外形修复的工程需求。拉伸破坏形式见图 5。由图可见,修补试样拉伸断裂主要为修补层之间断裂和修补层与基体之间拉脱同时存在。

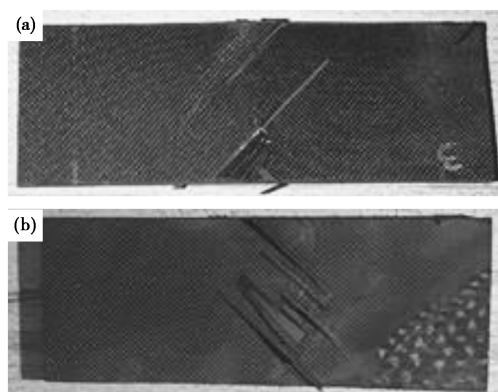
图 6 层压板试样弯曲断裂对比图

表 3 列出了复合材料层压板试样弯曲强度的测试数据。从表 3 可见,试样在修补前其三点弯曲强度较低。主要原因为修补前试样存在多处分层情况,分层缺陷一定程度上破坏了层压板试样在弯曲过程中的受力平衡,层板在分层区域发生扩展,随着弯曲载荷的增大,分层开始沿着垂直载荷  $90^\circ$  方向扩展,而在平行载荷方向不变动,当压力达到一定水平时,层板的前后表面纤维开始断裂,最终层板试样发生破坏,分层缺陷的存在降低了分层扩展所需的压力。修补后试样的弯曲强度有了明显地提高,主要原因是修补后的试样已经去除了原分层区域,新修补区域依靠 DG-3 胶粘接在完好试样上,其搭接强度可以抵抗一定程度的弯曲力。且修补后的试样厚度略有增加,故修补后试样的弯曲强度有所提高,弯曲强度恢复率达到 102.59%。弯曲破坏形式见图 6。由图可见,完好试样与修补试样的断裂位置相同,表明修补后的试样承力情况与完好试样类似。

[(a)完好试样弯曲断裂图;(b)修补试样弯曲断裂图]

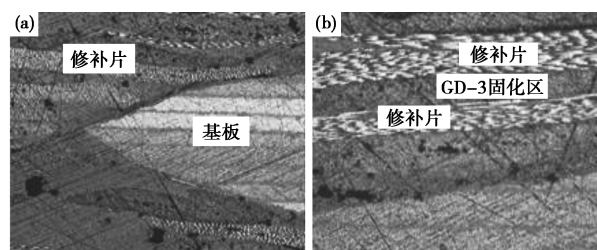
图 7 缺陷试样修补胶接界面金相图

采用贴补修补后,补片与修补件搭接处及补片之间的胶接界面见图 7。由图可见,DG-3 胶粘剂固化后内部有小的孔洞,此结果与实验件的无损检测

结果一致。另外,胶粘剂与母片和补片的树脂层均略有相互渗透,表示粘接效果良好,从 DG-3 胶粘剂固化后的边界看来,胶粘剂将补片与母件及补片之间进行了很好的胶接。

[(a)修补片与基板搭接图;(b)修补片层间图]
