# 复合材料层压板构件边角分层缺陷修补方法研究

(航空工业成都飞机工业(集团)有限责任公司,成都 610000)

## Study on repairing method of corner delamination flaw of composite laminate component

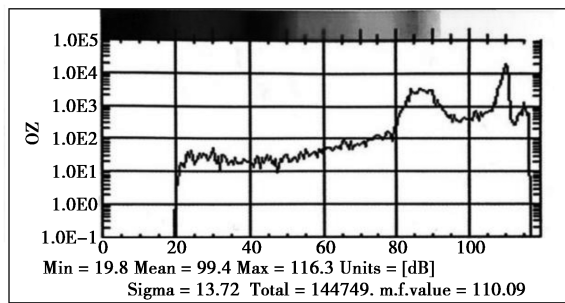
图 4 超声波 C 扫描对比板图

由图 3(c)一(d)可见,试样在边缘区域受到冲击损伤后,只是在表面或静表面有局部损伤,破坏了声能的传递,但是受损区域周边胶层仍然相对完好,DB 值衰减值不大,故试样无损检测只有局部区域颜色为红色。超声波扫描对比板见图 4。由图 4 可知,由黄色至蓝色 DB 值衰减逐渐增大,蓝色时试样为分层。

由图 3(e)一(f)可见,使用碳纤维织物和 DG-3 胶对受损试样进行修补。由于碳纤维织物本身结构疏松,内部可能裹挟着气泡,且 DG-3 胶在使用前未进行脱泡处理,故 DG-3 胶内也裹挟了少许气泡。造成修补试样固化后孔隙率较高,从而修补区域超声波 C 扫描图呈现红色。对比颜色比色板可知,试

样虽然孔隙率较高,但是未达到分层,修补后的试样无损检测合格。
